중고차 사고이력정보 보고서

G70 / 335두6206

정보조회일자 : 2024-11-07

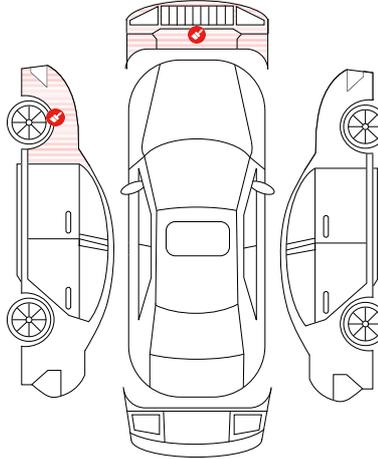
전개도	수리부위	요약수리내역

앞범퍼	도장선루프
뒤범퍼	루프
보닛	슬라이딩도어(좌)
트렁크크리드	슬라이딩도어(우)
백도어	뒷유리
앞도어(좌)	라디에이터 그릴
앞도어(우)	헤드램프(좌)
뒷도어(좌)	헤드램프(우)
뒷도어(우)	리어컴비네이션램프(좌)
앞펜더(좌)	도장리어컴비네이션램프(우)
앞펜더(우)	사이드스텝(좌)
뒤펜더(좌)	사이드스텝(우)
뒤펜더(우)	센터필러(좌)
앞유리	센터필러(우)

: 도장
 : 탈착
 : 도장
 : 도장 +탈착

도장 ... 2 건
 탈착 ... 3 건
 교환 ... 7 건
 판금 ... 0 건
 수리 ... 1 건
 기타 ... 5 건

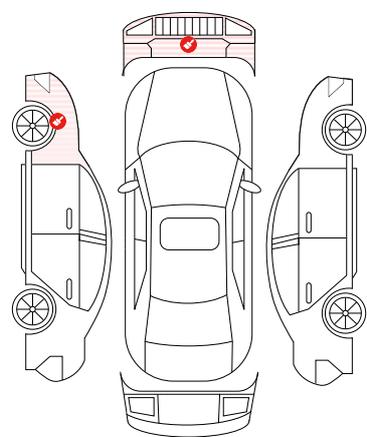
전개도	수리부위	수리내역

<p> : 도장 : 탈착 : 도장 : 도장 +탈착 </p>

앞범퍼	도장선루프	뒤범퍼	루프	보닛	슬라이딩도어(좌)	트렁크크리드	슬라이딩도어(우)	백도어	뒷유리	앞도어(좌)	라디에이터 그릴	앞도어(우)	헤드램프(좌)	뒷도어(좌)	헤드램프(우)	뒷도어(우)	리어컴비네이션램프(좌)	앞펜더(좌)	도장리어컴비네이션램프(우)	앞펜더(우)	사이드스텝(좌)	뒤펜더(좌)	사이드스텝(우)	뒤펜더(우)	센터필러(좌)	앞유리	센터필러(우)	앞범퍼(도장) 앞펜더(좌)(도장) 라디에이터그릴(교환) 프런트범퍼사이드마운팅브라켓(펜더부착)(좌)(교환) 프런트범퍼커버(교환) 프런트펜더(좌)(교환) 프런트휠가드(좌)(교환) 헤드램프어셈블리(좌)(교환) 휠(프런트)(좌)(교환) SSA(알루미늄휠FL 우수작업시간)DB(수리) SSA(알루미늄휠FL 재료비 우수기술료)DB() 타이어(외주구입)() 헤드램프초점조정(에이밍)(좌)(조정) 휠알라인먼트(조정)
	앞범퍼	도장선루프																												
	뒤범퍼	루프																												
	보닛	슬라이딩도어(좌)																												
	트렁크크리드	슬라이딩도어(우)																												
	백도어	뒷유리																												
	앞도어(좌)	라디에이터 그릴																												
	앞도어(우)	헤드램프(좌)																												
	뒷도어(좌)	헤드램프(우)																												
	뒷도어(우)	리어컴비네이션램프(좌)																												
	앞펜더(좌)	도장리어컴비네이션램프(우)																												
	앞펜더(우)	사이드스텝(좌)																												
	뒤펜더(좌)	사이드스텝(우)																												
	뒤펜더(우)	센터필러(좌)																												
앞유리	센터필러(우)

내 차 사고 발생 (피해)		상대 차 사고 발생 (피해)
내 차 보험 (처리)	상대 보험 (처리)	내 차 보험 (처리)
수리(견적)비용 2,186,768 원 - 부품 : 1,386,209원 - 공임 : 399,500원 - 도장 : 401,059원		수리(견적)비용 977,139원 - 부품 : 255,450원 - 공임 : 157,040원 - 도장 : 564,649원
